اهمیت آسیب به اجزای غیرسازه ای

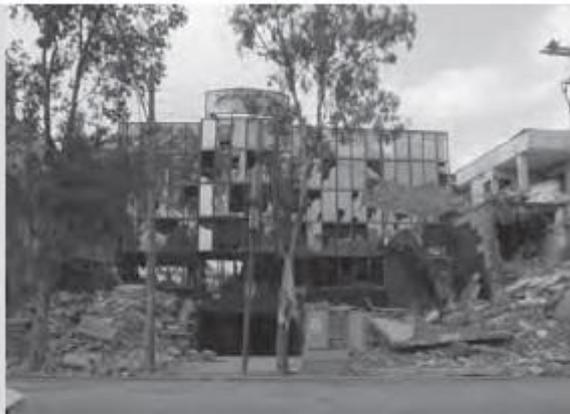
شکسته شدن و فروریختن شیشه‌های نمای ساختمان در زلزله ۱۳۸۲ بم

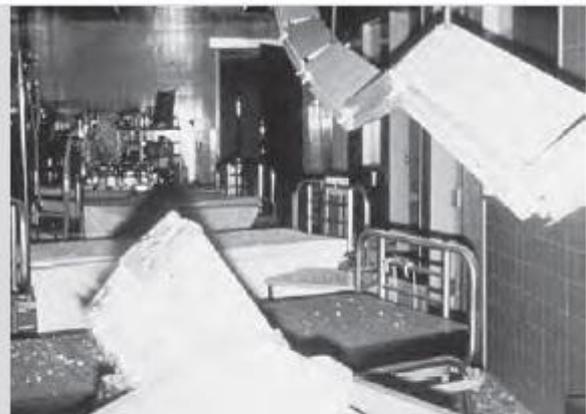
تخریب سقف کاذب و چراغ‌های سقفی بیمارستان در اثر زلزله

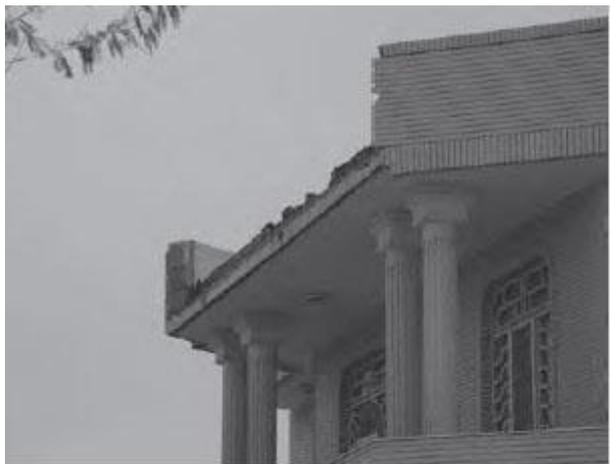
تخریب و سقوط دست‌انداز پشت‌بام در
زلزله ۱۳۸۲ بم

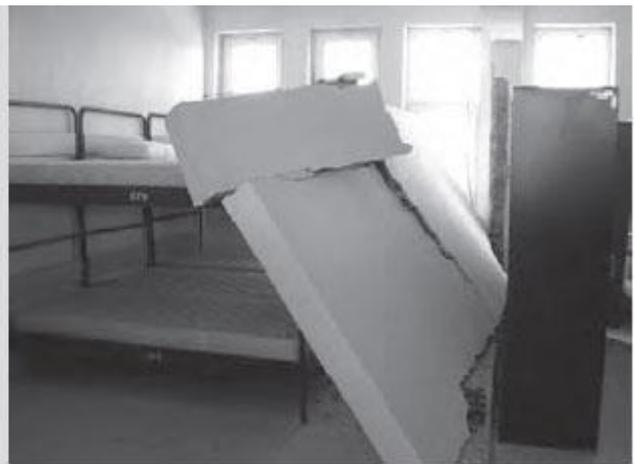
تخریب تیغه جداساز در اثر زلزله
